Isolation par l'extérieur en 2017

- Nos réalisations - Isolation extérieure -

Plafond de garage, murs, dalle du grenier, balcon, terrasse

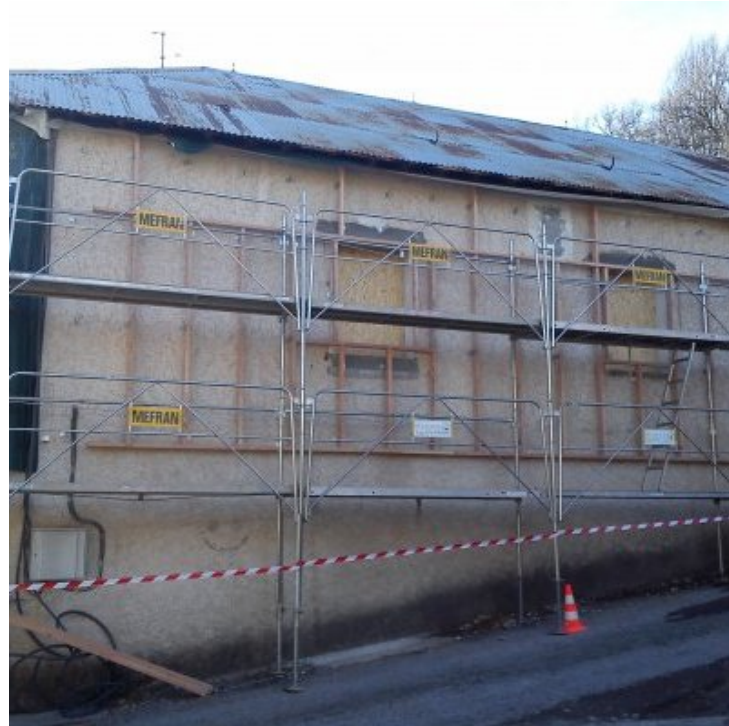
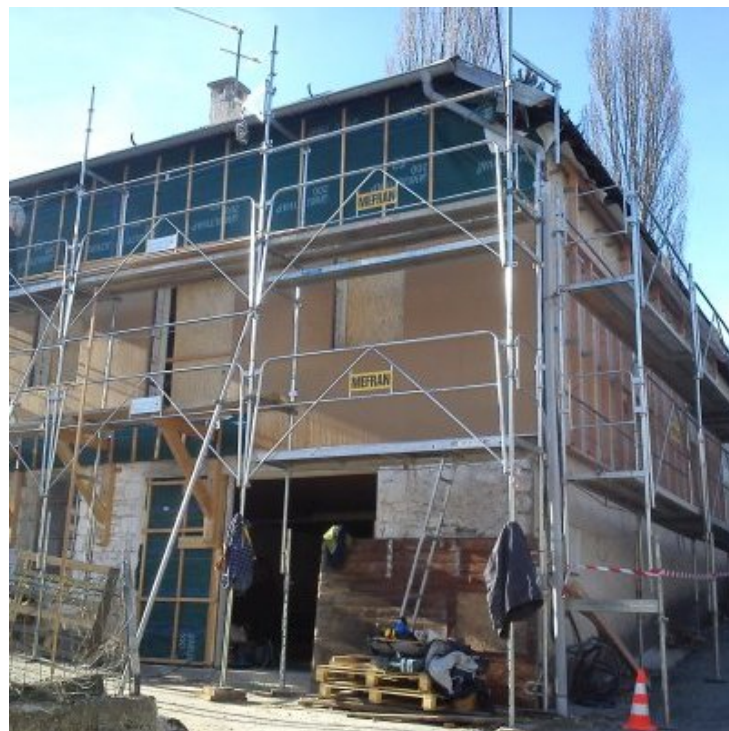
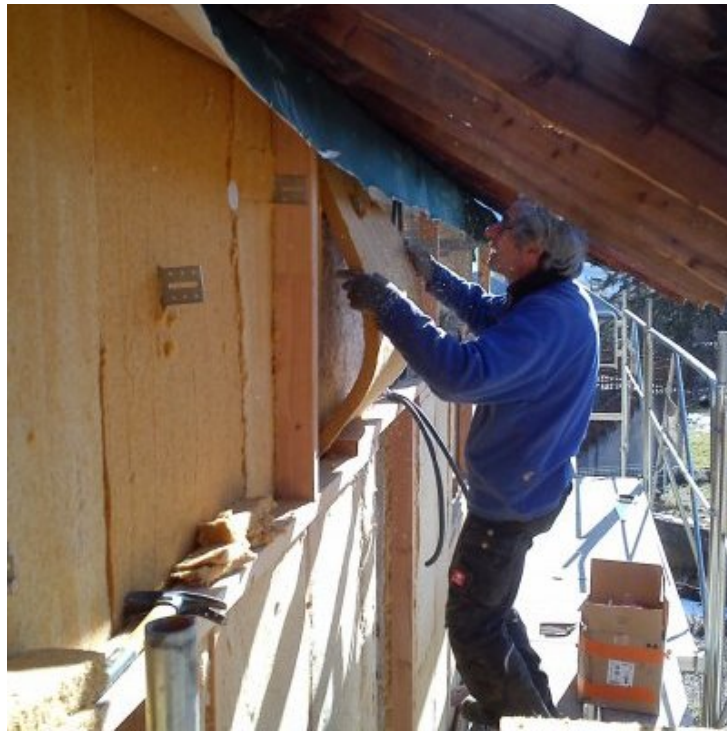
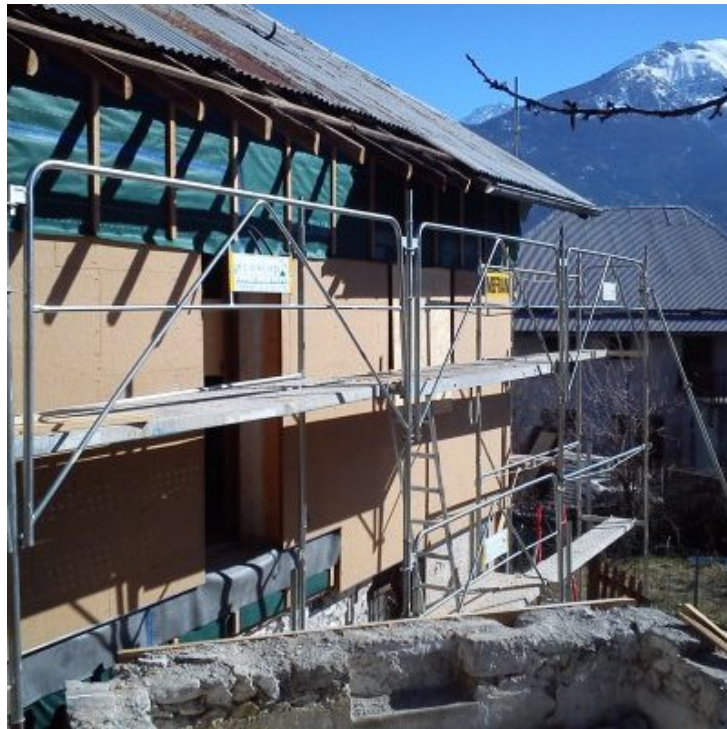
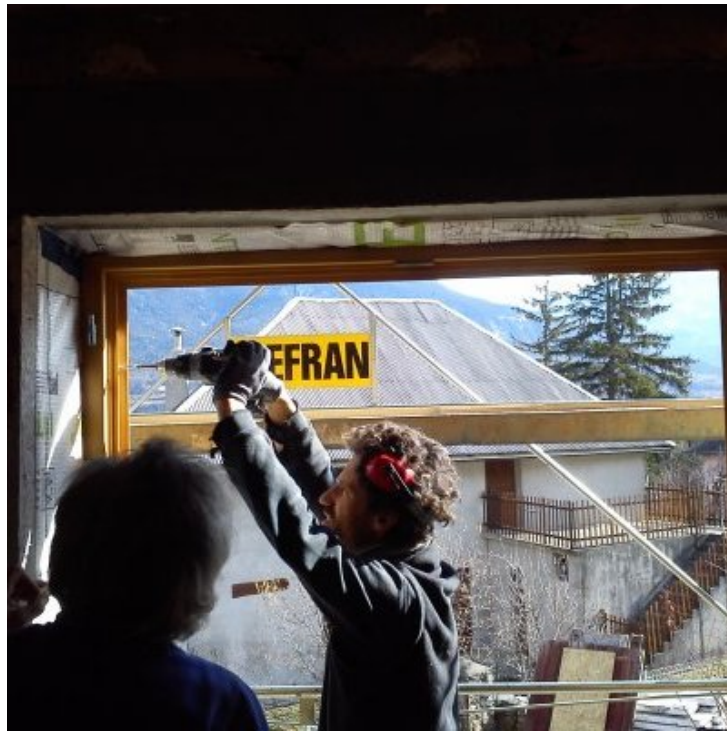
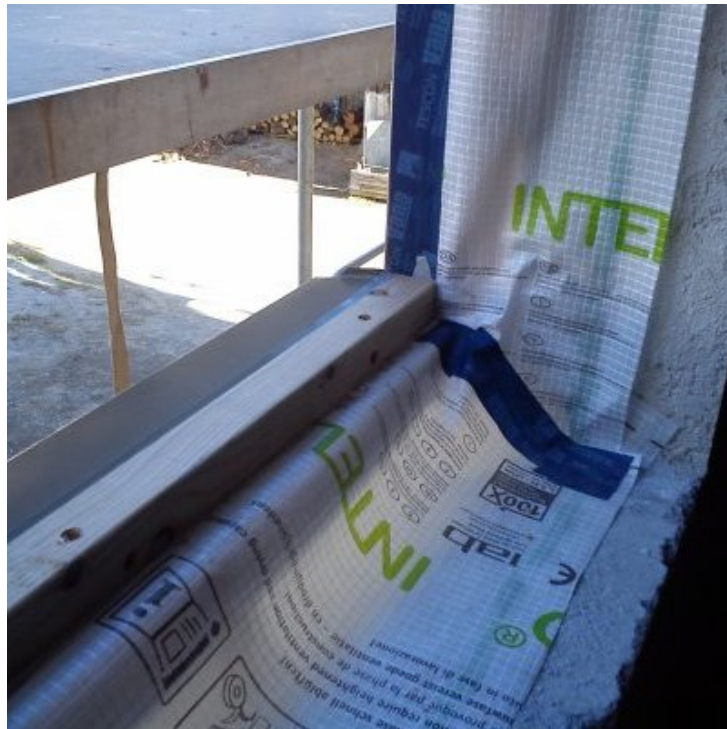
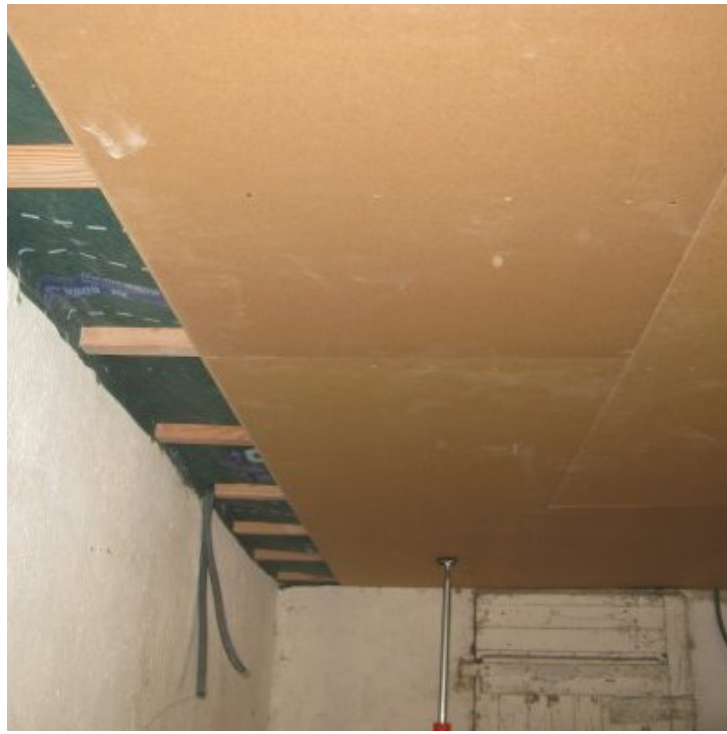
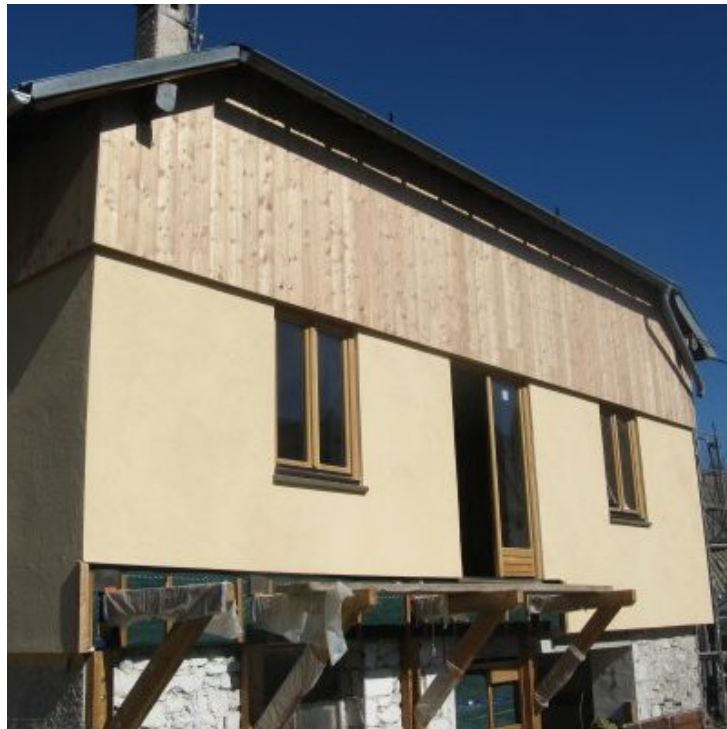
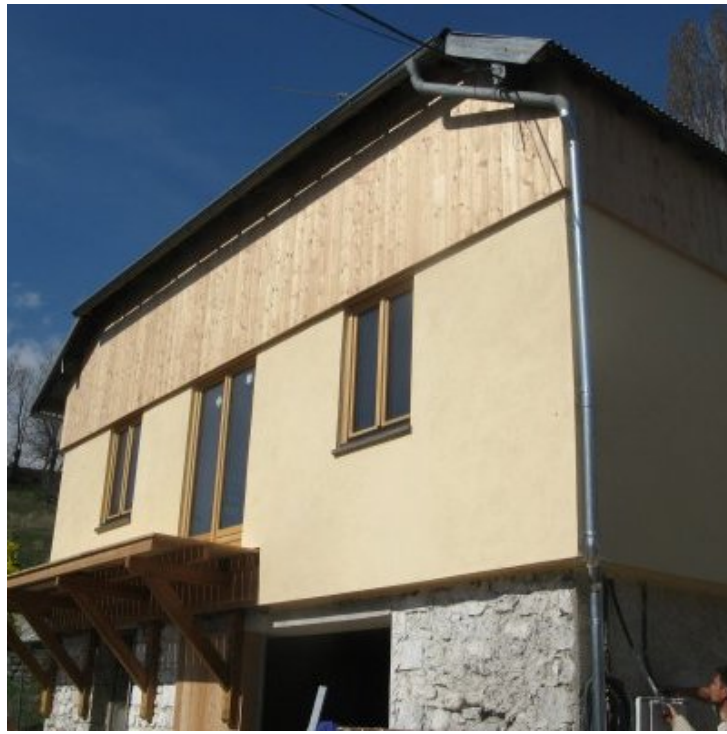
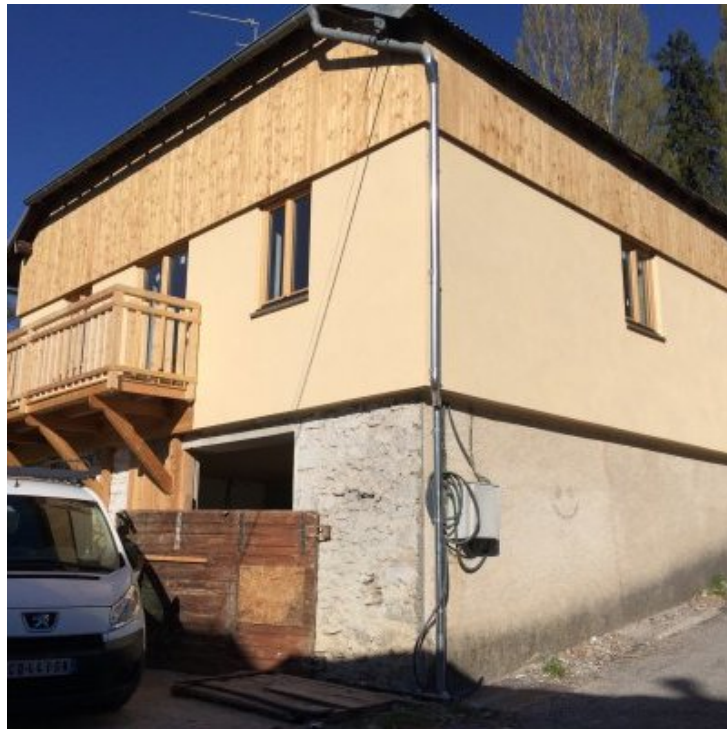
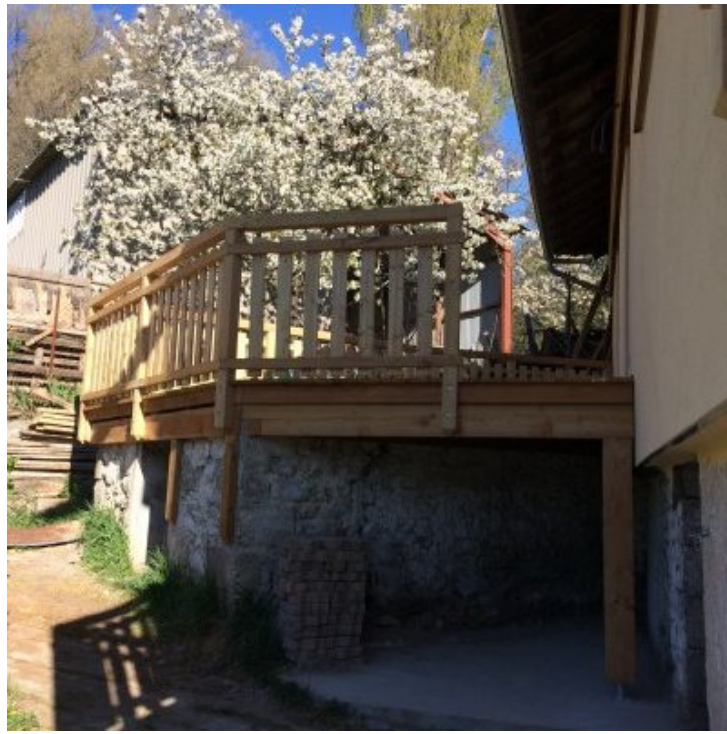
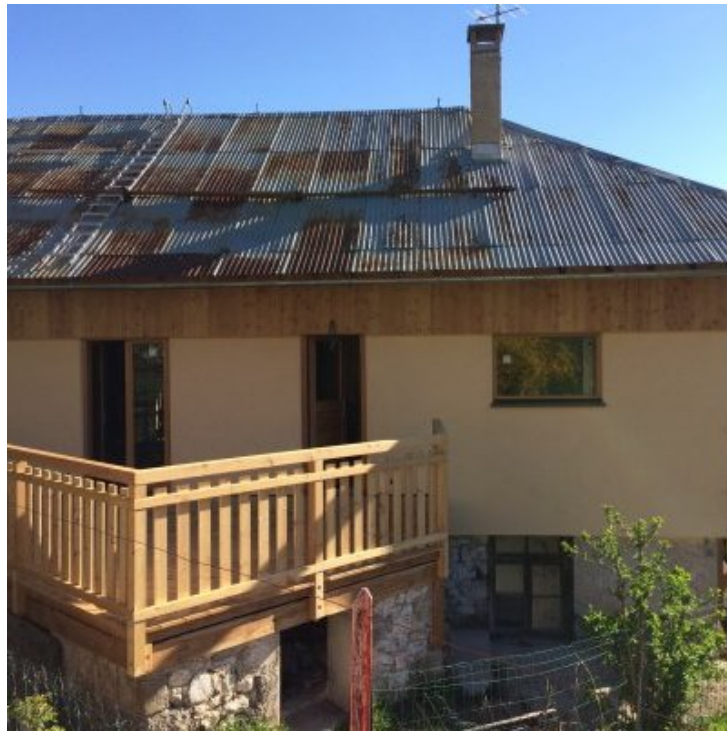
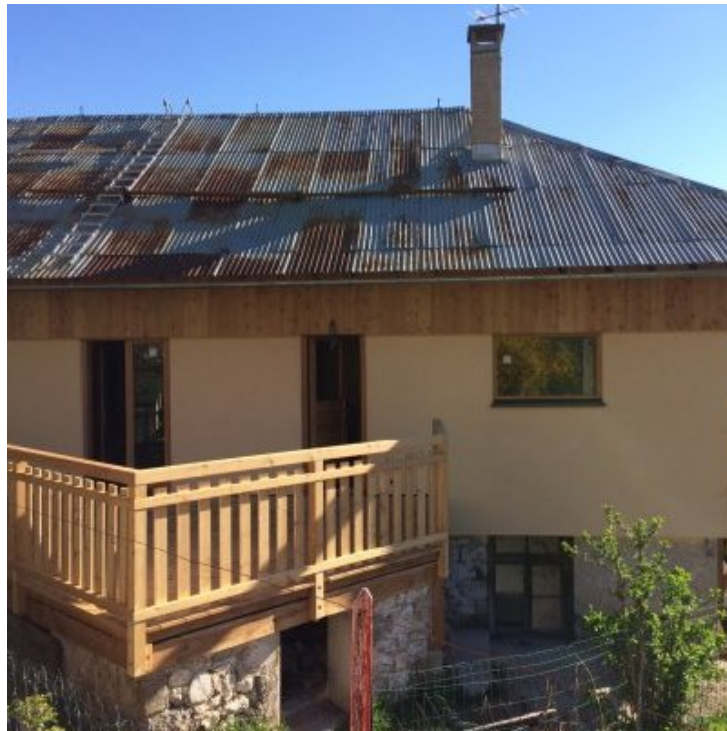
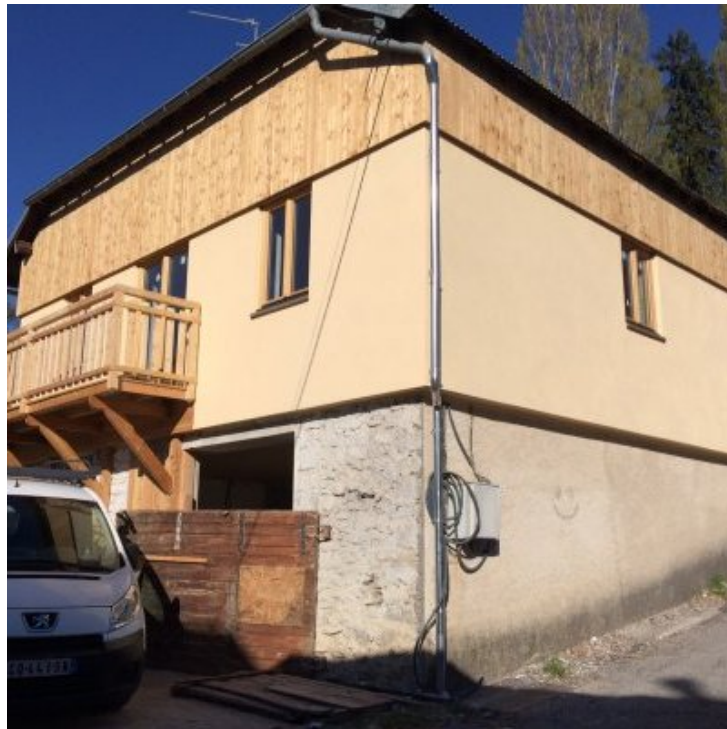
- ▶ Isolation du sol par dessous (au plafond du garage) en ouate de cellulose insufflée et finition panneau perspirant.
- ▶ Isolation des murs par l'extérieur en plusieurs couches croisées sur ossature bois. Finition enduit à la chaux et bardage selon les surfaces.
- ▶ Isolation de la dalle du grenier en bottes de paille.

Et cerise sur le gâteau, une belle terrasse et un balcon bois en remplacement d'un balcon béton qui assurait un refroidissement optimal de la maison en hiver !
